RECUPERARE

**Arsenale di Venezia
La Scala di Giacobbe
Complesso teatrale di Olbia**

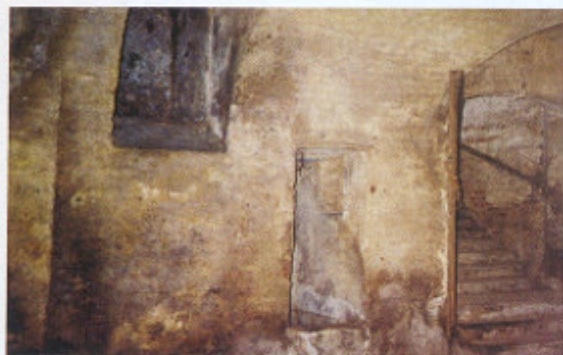
A sinistra: particolare della cantina in prossimità delle scale
A destra: Un vano a piano terra del corpo W, adibito a cucina

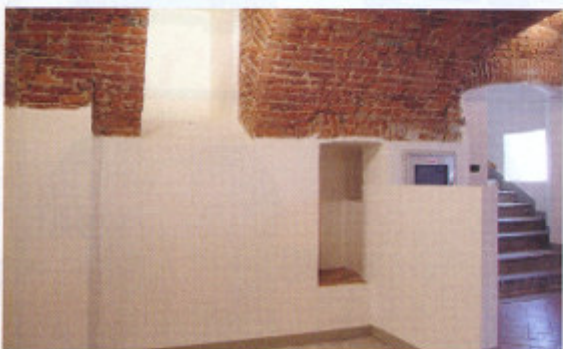
A sinistra: la bella volta di mattoni è stata recuperata e posta in evidenza per qualificare il grande refettorio

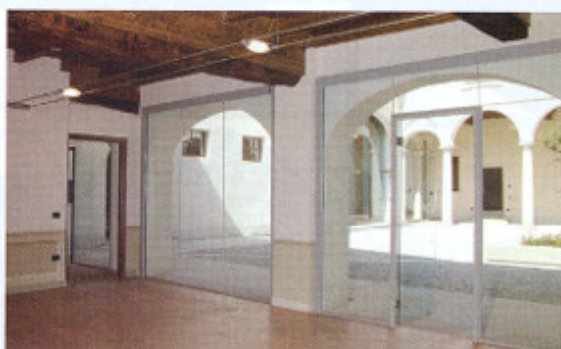
A destra: la stamponatura degli archi chiusi in epoca recente ha consentito di conferire eleganza e ricchezza spaziale. Il pavimento in cotto e il soffitto ligneo sono stati restaurati

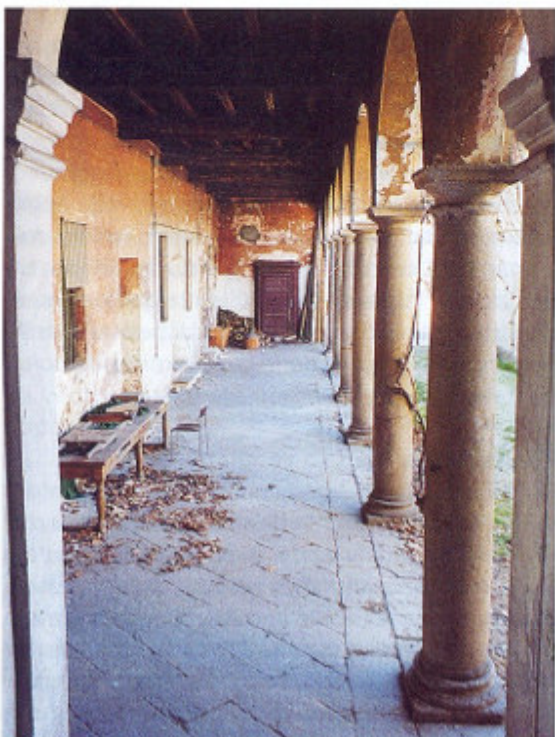
A sinistra
Il portico prima del restauro
A destra
A lavori ultimati.
Colonne e pavimento in granito
rosa sono stati ripuliti
dai depositi mentre il soffitto
ligneo è stato consolidato
e restaurato

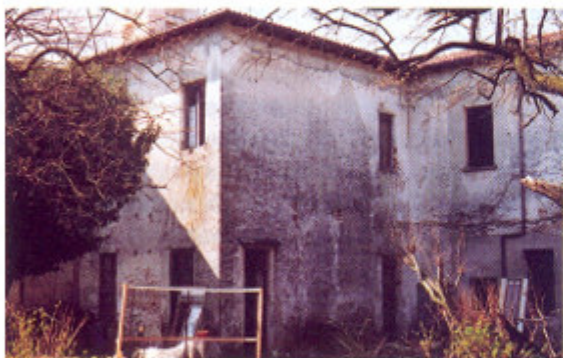
A sinistra: porzione della facciata est prospiciente il giardino

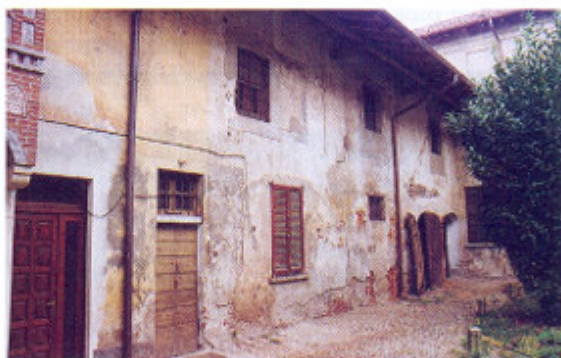
A destra: il fronte est interno alla corte. Si notano, oltre alle superfetazioni, le fessurazioni dell'intonaco che denunciano la preesistenza di aperture ad arco

Le aperture ad arco, che caratterizzano i fronti sud ed est della corte, sei dei quali prima del restauro erano tamponati, sono state riportate alla luce, e sono state chiuse mediante due sistemi di pareti trasparenti, entrambe progettate nell'ottica di conferire il minor impatto degli elementi strutturali (telai) rispetto alle parti vetrate e conferire la massima leggerezza materica per non alterare i rapporti volumetrici delle facciate.

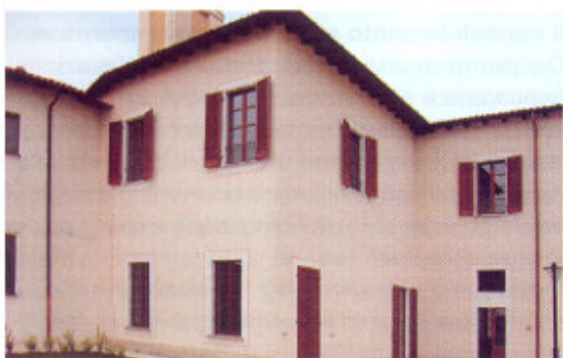
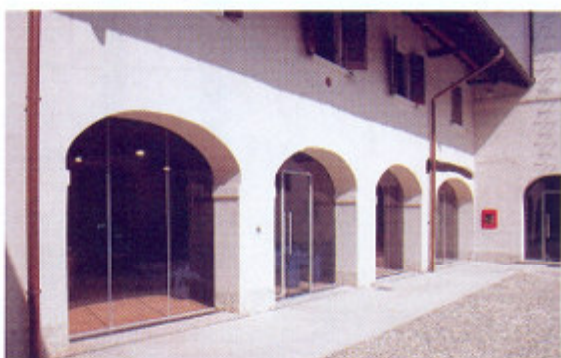
I due fronti dopo il restauro. Di particolare interesse sono le innovative vetrate prive di telaio per conferire la massima leggerezza e trasparenza

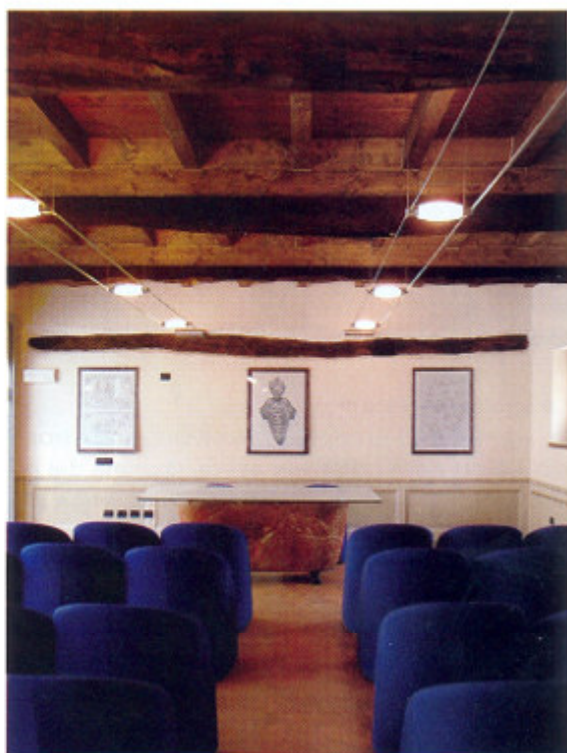
In questa pagina
Una sala riunioni.
Il pavimento è originale
così come le travi lignee
Nella successiva
Le piante a piano terra,
piano primo e interrato,
con il nuovo assetto distributivo
