RECUPERARE

**Arsenale di Venezia
La Scala di Giacobbe
Complesso teatrale di Olbia**

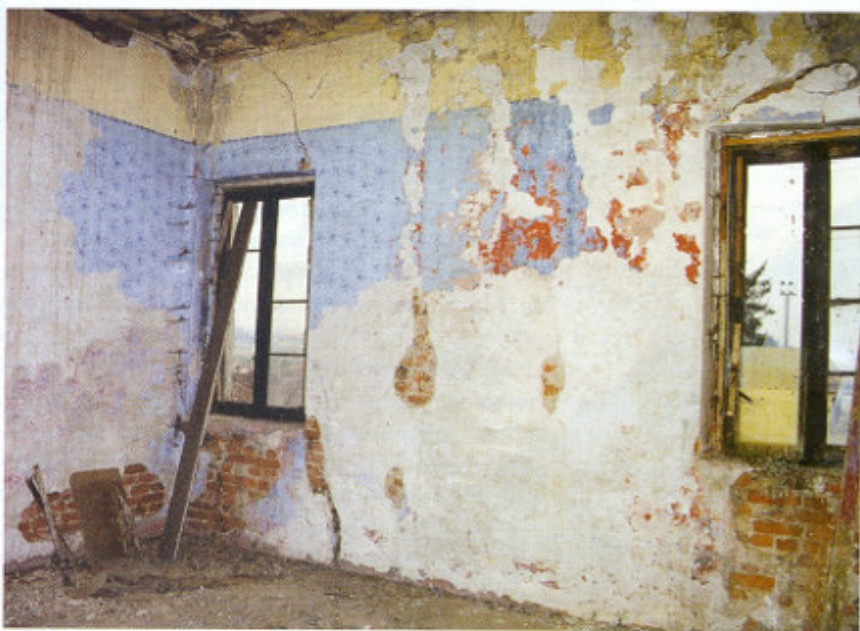
Condizioni di degrado strutturale e materico di uno dei locali a piano primo e sua restituzione all'uso

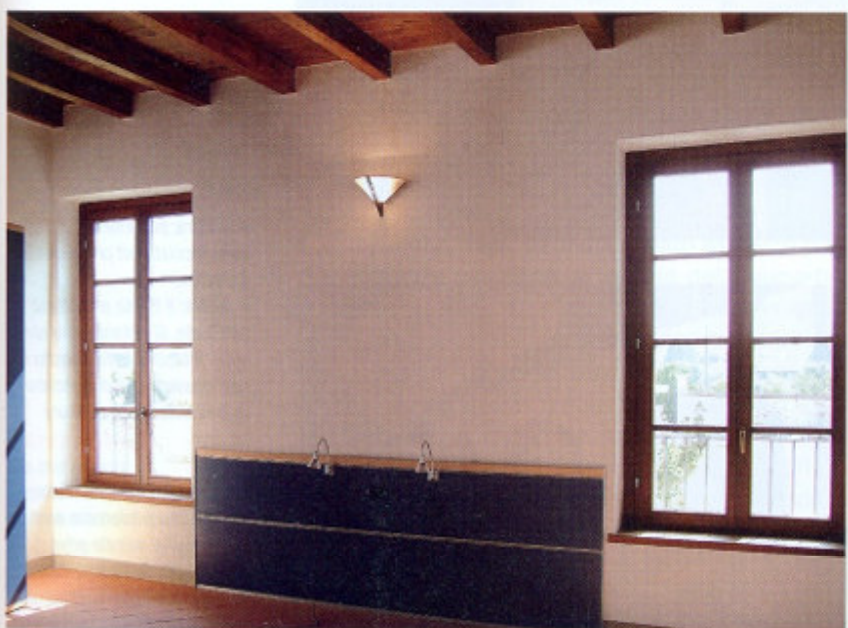
Dal punto di vista delle strutture di elevazione, quello che è emerso dal rilievo del degrado e riportato nella specifica mappatura è la presenza di lesioni sia a vista che sotto intonaco, particolarmente significative nel maschio murario del corpo est verso il giardino, ma comunque evidenti anche in altre situazioni.

nelle zone di lacuna del rivestimento si è rilevata una consistente disomogeneità morfologica e materica degli apparati murari, eccezion fatta per la parte aggiunta più di recente (portico interno del corpo est), realizzata decisamente con maggior maestria e abbondanza di mezzi, ma semplicemente accostata, senza realizzare alcun collegamento strutturale orizzontale; pure alcune murature contigue all'interno del singolo corpo di fabbrica non presentavano continuità strutturale nel piano orizzontale.

Nel caso delle lesioni più significative e di natura strutturale il consolidamento è stato eseguito con la tecnica di scuci-cuci, previo ampliamento delle lesioni, attraverso la demolizione dei lembi di distacco, pulizia e lavaggio delle parti messe a nudo, ricostruzione della continuità muraria con formazione dei necessari ammorsamenti con mattoni pieni forti.

Le lesioni d'angolo rinvenute con particolare gravità ed estensione nell'angolata esterna nord-est lato giardino, sono state riparate con iniezioni di betoncino previa esecuzione di fori obliqui Ø 50, inserimento nelle perforazioni di barre di ferro ad aderenza migliorata Ø 12, fissaggio dei condotti di iniezione con pasta cementizia additivata, applicazione sulle due facce di rete elettrosaldata della maglia di cm 10x10 e Ø 4, sviluppo di cm 50 per la parte interna e cm 100 per la parte esterna, ancorata alla muratura con tondi passanti nelle perforazioni, applicazione di strato di betoncino da 3-4 mm.
